FEDERATION DES ALPES-MARITIMES POUR LA PECHE ET LA PROTECTION DU MILIEU AQUATIQUE

Reproduction naturelle de la truite fario

Saison 2018-2019

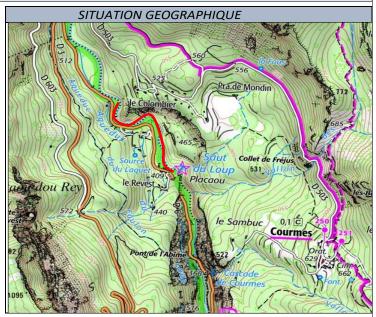
LOCALISATION		
Vallée :	Loup	
Affluent de :		
Commune :	Pont du loup	
Cour d'eau :	Loup	
Lieu-dit :	Amont Prise d'eau Bramafan	
Altitude :	450	
Coordonnées gps

OBSERVATIONS		
Linéaire parcouru :	Environ 300 métres de cours d'eau	
Condition d'écoulement :	Débit Moyen	
Turbidité	Eau Claire	
Nombre de frayères observées :	2	
Surface total des frayères observées :	environ 2 m ²	
Taille moyenne des frayères:	1m²	
Nombre de frayères occupées	1	
Nombre de poissons Observés :	2	
Taille des poissons observés :	200mm	
Surface Granulometrique Favorable du tronçon :	10 m²

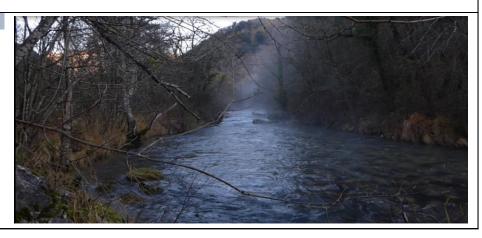
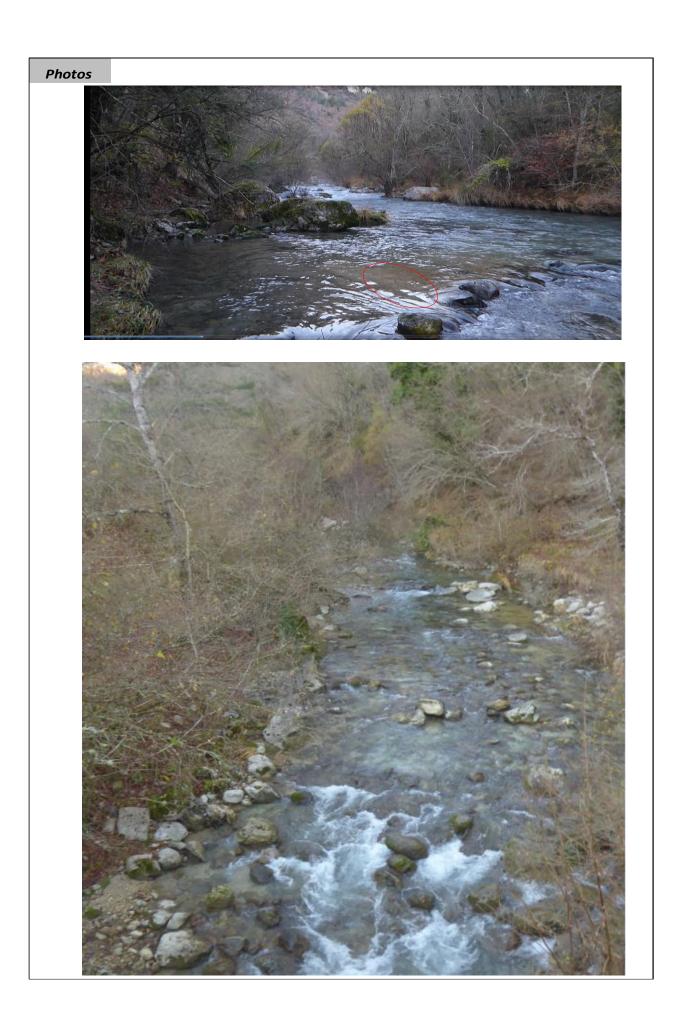
Une seule frayère occupée a été observé, par un couple de poissons en activité, poissons de taille moyenne environ 200 mm. Il faut noter un manque important de SGF sur ce secteur (surface granulométrique favorable),

a proximité de la route et l'accès facile, rendent ce tronçon interrant pour faire l'objet d'un réengraissement sédimentaire . On peut noter la présence de cormorans sur le secteur.

La prise d'eau EDF de Bramafan est en chaumage, en pleine période de reproduction. Lors de le remise en débit réservé les frayères en aval seront exondées (ce qui est inadmissible).

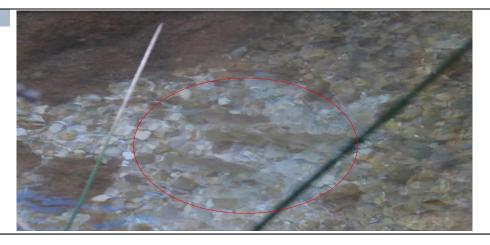
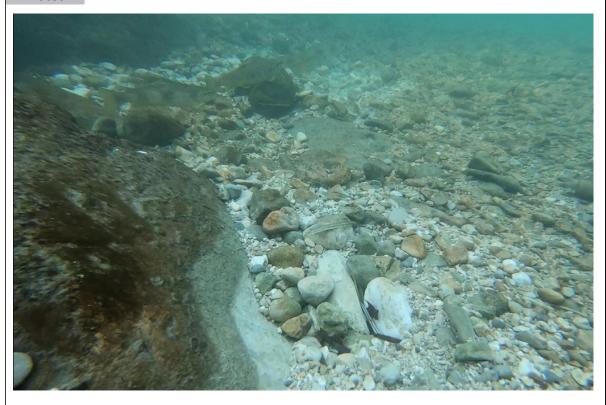
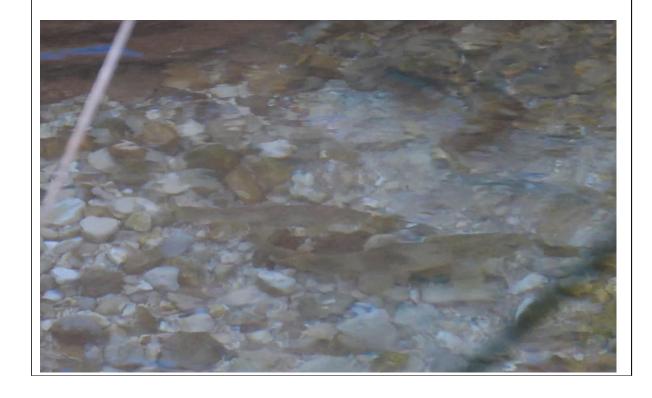
On peut noter le manque important de SGF sur ce secteur.

Sur la zone la plus favorable, 2 frayères ont été observées à proximité, sur la première un trio formé de 2 mâles de 220mm et une belle femelle de plus de 300mm et sur la seconde un couple de poissons d'environ 220/250mm. Ce secteur est très favorable à un réengraissement sédimentaire et à des actions de scarifications du substrat, qui permettraient d'augmenter la SGF et par la même occasion le nombre de frayères du secteur.

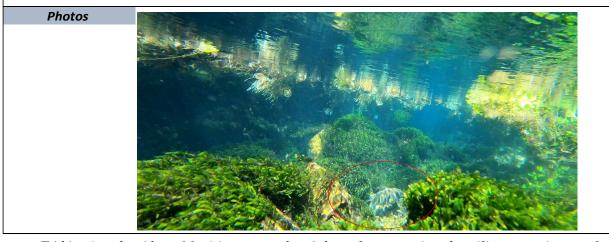
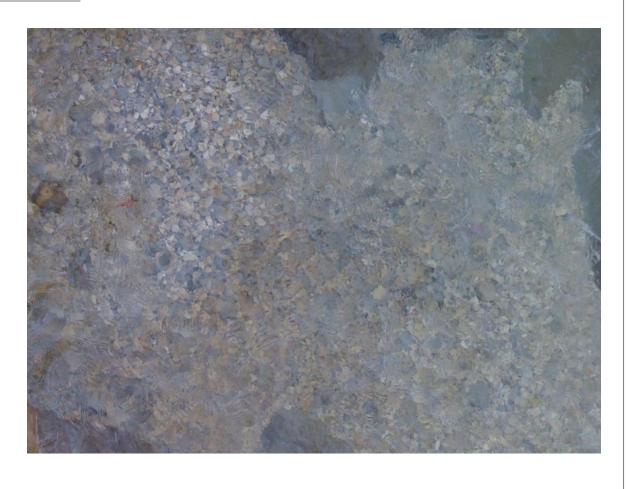
Photos:

Manque de SGF en amont du pont du Foulon, en aval OK. Toutes les frayères on été observées en aval

Très peu de poissons dans le canal et aucune frayère localisée dans la restitution des bassins.

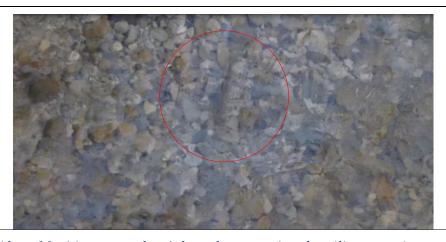
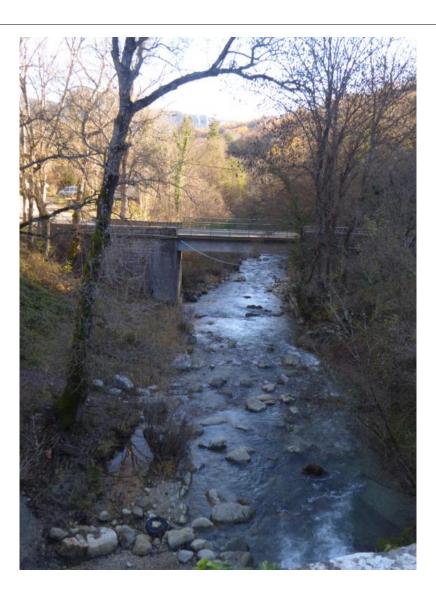
Bonne quantité de SGF, mais frayères de petite taille et poissons observés de petite taille.

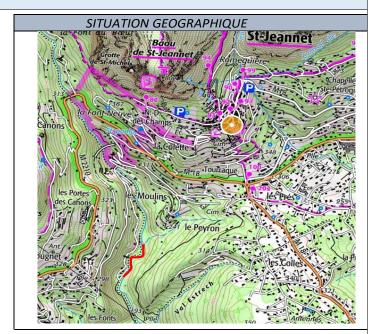
LOCALISATION		
Vallée : Cagne		
Affluent de :	mer	
Commune :	Saint Jeannet	
Cour d'eau :	Cagne	
Lieu-dit :	les framboisiers	
Altitude :	200	
Coordonnées gps

OBSERVATIONS		
Linéaire parcouru : Environ 300 métres de cours d'eau		
Condition d'écoulement :	Débit Moye/haut	
Turbidité	Eau légérement teintée	
Nombre de frayères observées :	5	
Surface total des frayères observées :	environ 6 m²	
Taille moyenne des frayères:	50cm/50cm	
Nombre de frayères occupées	1	
Nombre de poissons observés :	2	
Taille des poissons observés :	200-250mm	
Surface Granulometrique Favorable du tronçon :	15 m²

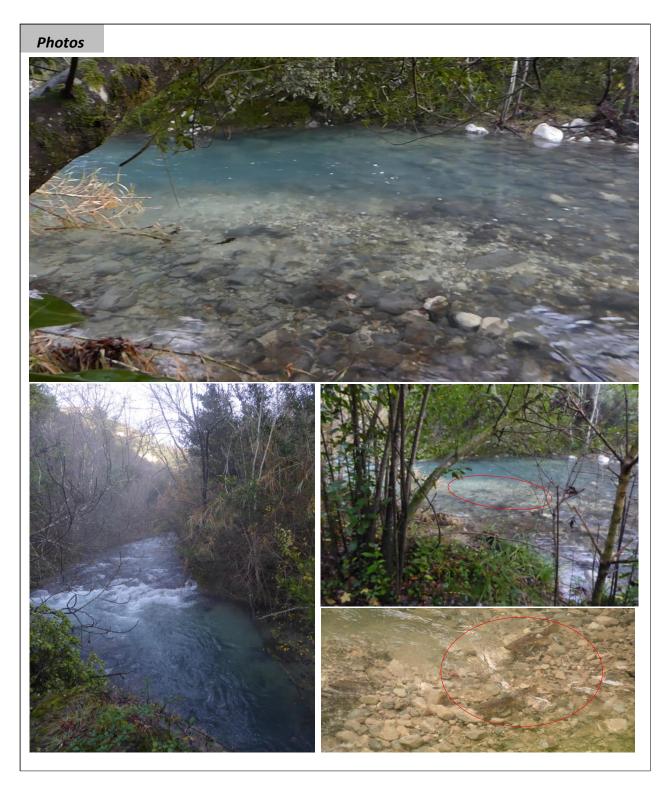
Ce secteur de Cagne est en manque important de SGF, Début novembre l'AAPPMA avec le soutien de la fédération a scarifié les secteurs les plus favorables, afin de faire ressortir la bonne granulométrie. La création de quelques frayères par apports sédimentaire ont également étaient mise en place. Un suivi de la reproduction a été effectué sur ce secteur et a permis d'observer l'utilisation de ces zones par les poissons, de plus une pêche de sondage a été réalisée sur le secteur afin d'évaluer le recrutement 2018-2019. celui-ci s'est avéré excellent, avec énormément d'alevins, alors qu'ils étaient quasi absent les années précédentes.

La restauration de frayères réalisée par l'aappma sur ce tronçon de Cagne a porté ses fruits, seulement quelques jours après avoir aménagé les frayères, celle-ci étaient occupées. Les suivis piscicoles réalisés pendant l'été ont permis de mettre en avant une forte augmentation des 0+ sur les secteurs ayant fait l'objet de restauration.

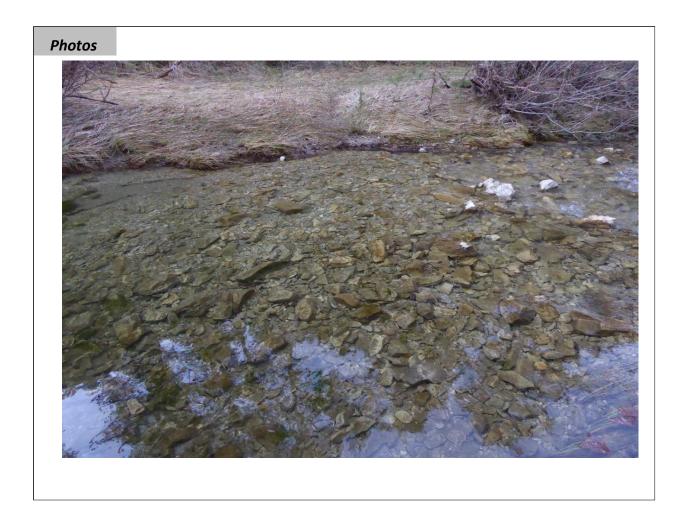
Pas de frayère observée sur les 200 premiers mètres de Lane en amont du lac.

La SGF est relativement faible, il serait peut être interressant de créer une grande frayères sur le premier radier en aval de la passerelle, juste en face de notrte panneau explicant le cycle biologique de la truite.

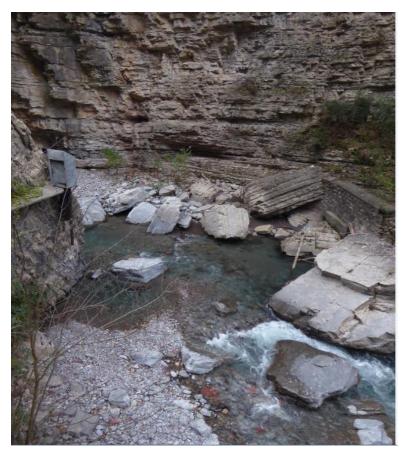
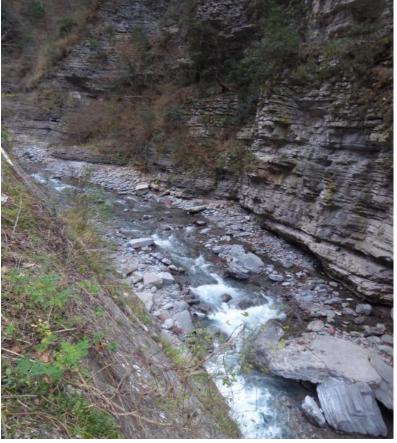
Aucun poisson observé et aucune frayère

La reproduction sur le bas cians est quasi innexistante.

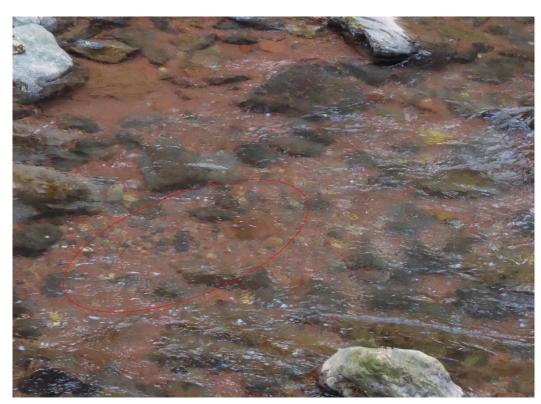
Cianavelle

Peu de marques de fraie observée sur ce scteur, malgré une surface de substrat favorable relativement importante. Il faut tout de même noter une quantité de matière fine non négligeable, surtout sur la Cianavelle.

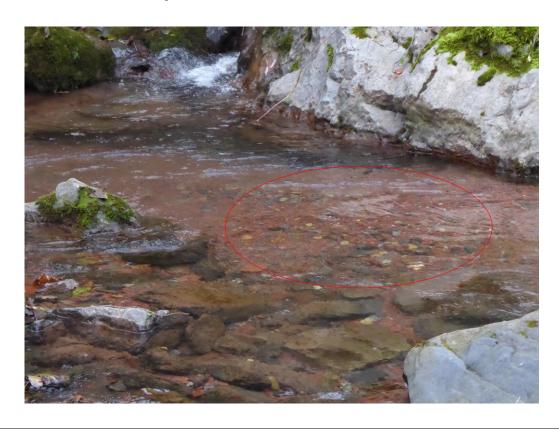
Petit gratté sur le Cians aval confluence Cinavelle

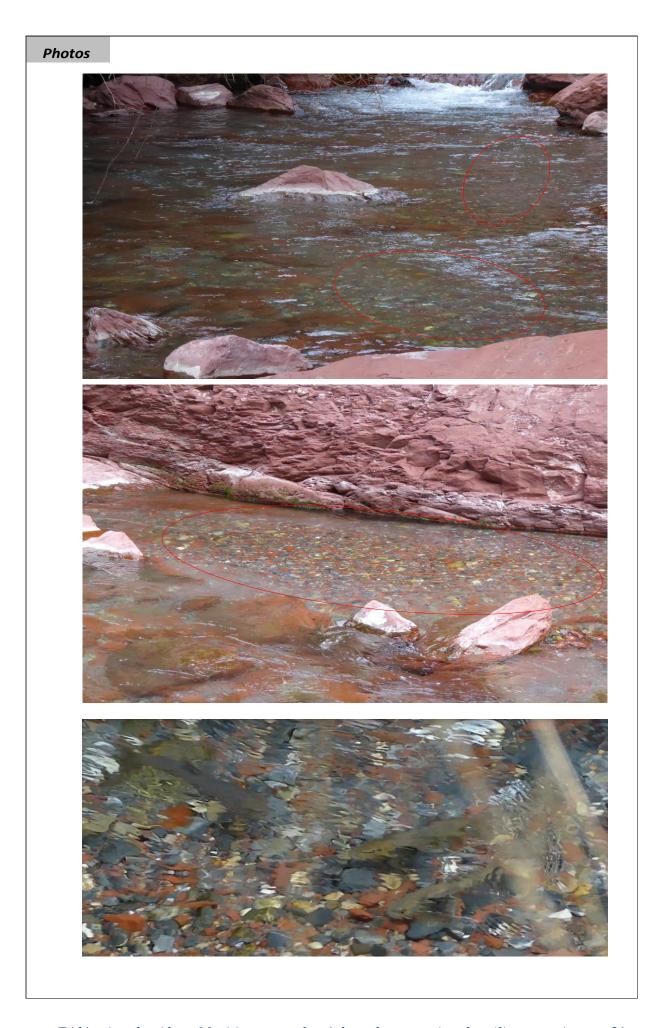
Beaucoup de poissons observés sur leur frayère, regulièrement des couples voir des trios reproduction tout à fait conforme sur ce secteur du Cians

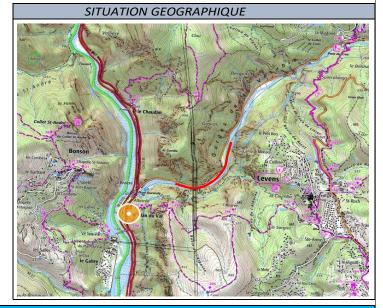
LOCALISATION		
Vallée :	Vésubie	
Cour d'eau :	Vésubie	
Affluent de :	Var	
Commune :	Levens	
Lieu-dit :	Pont Durandy	
Altitude :	975	
Coordonnées gps

OBSERVATIONS OF THE PROPERTY O		
Linéaire parcouru :	Environ 250 métres de cours d'eau	
Condition d'écoulement :	Normale	
Turbidité	Eau Claire	
Nombre de frayères observées :	plus d'une dizane	
Surface total des frayères observées :	15m²	
Taille moyenne des frayères:	1m²	
Nombre de frayères occupées	0	
Nombre de poissons Observés :	0	
Taille des poissons observés :	0	
Surface Granulometrique Favorable du tronçon :	Importante

Nombre important de frayères localisées, essentiellment à proximité immédiate des bordures, dans moins de 30cm d'eau. Au niveau du premier tunnel, un grosse frayère collective a été localisés environ 10m², avec plusieurs nids bien creusés. Toutes les frayères localisé sont extrémenet vulnérable aux variations de niveau du débit réservé et peuvent se voir exondées très facilement.

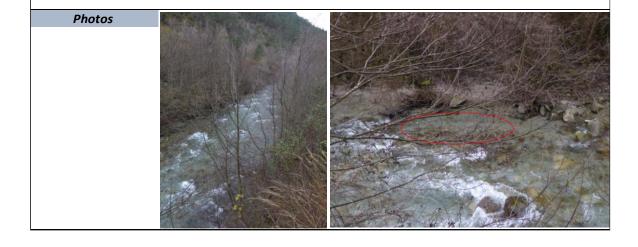
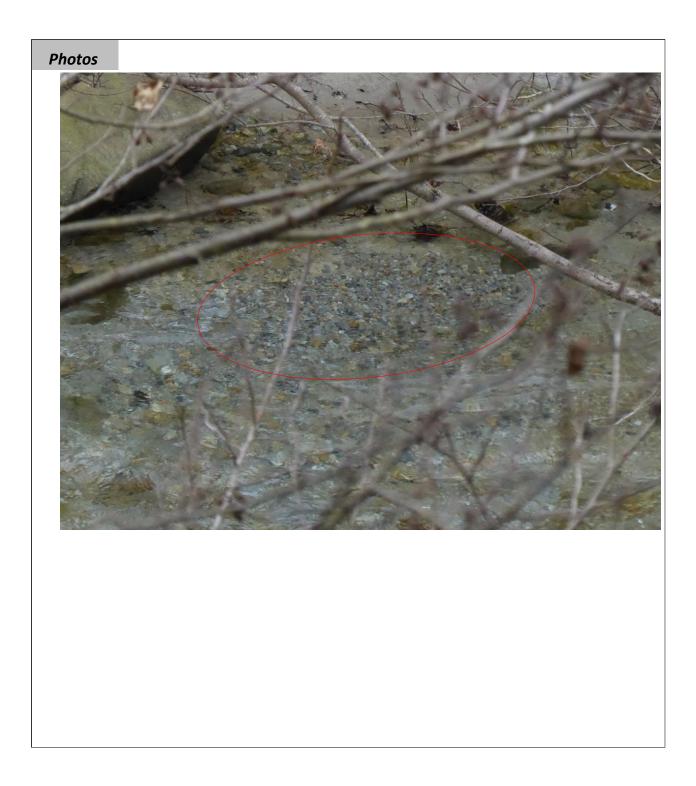
Une frayère localisée sur le plat en amont du tronçon, frayère située en berge dans moins de 30cm d'eau Il est important de noter que la SGF est relativement faible cette année sur ce secteur,

les meilleures zones sont comblées par des matières fines, certainement issue de la carrière TONSO et de son mode d'exploitation. La localisation des frayères, très proche des bordures dans peu d'eau les rendent vulnérables aux variations de niveau.

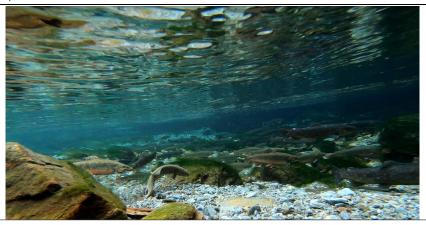
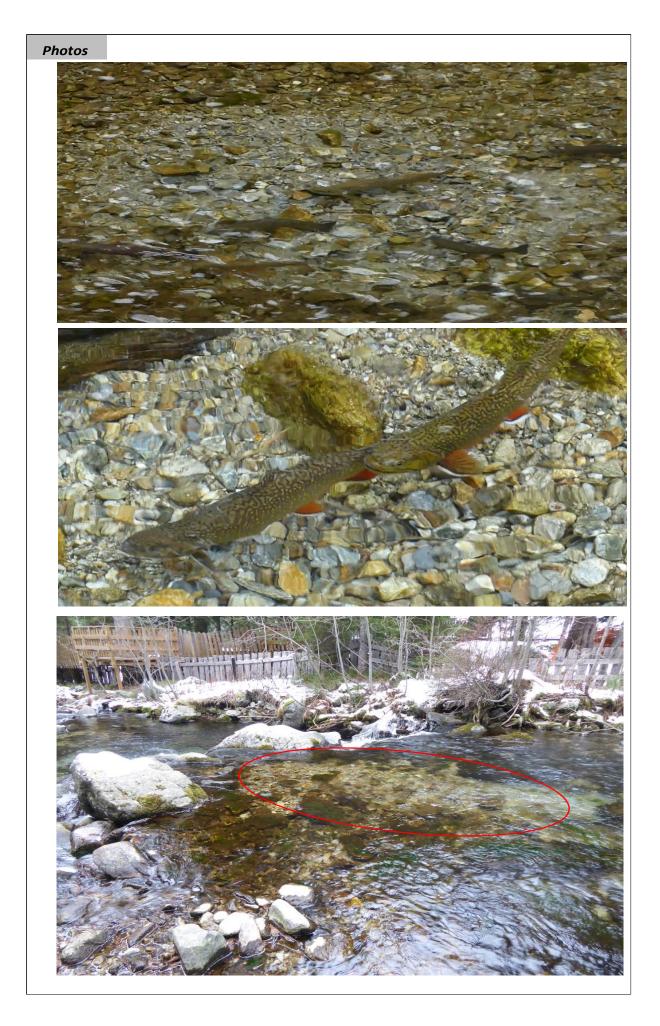
Toutes les zones favorables sont utilisées, énormément de poissons actifs, truites fario mais également de nombreux saumons de Fontaine. La plus grosse gravière (sous le pont) abrite plus d'une centaine de poissons et plus d'une quinzaine de nids. Le niveau bas du lac permet de faire ressortir un banc de graviers avec un léger courant, dans cinquantaine de centimètres d'eau, ce secteur est fortement utilisé par les saumons de fontaines qui creusent des nids tous les mètres. Plus on monte sur le parcours moins le nombre de frayères est important.

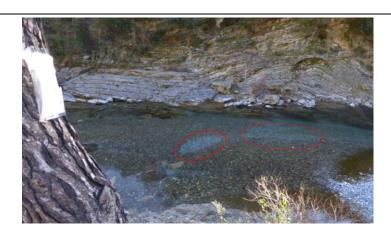
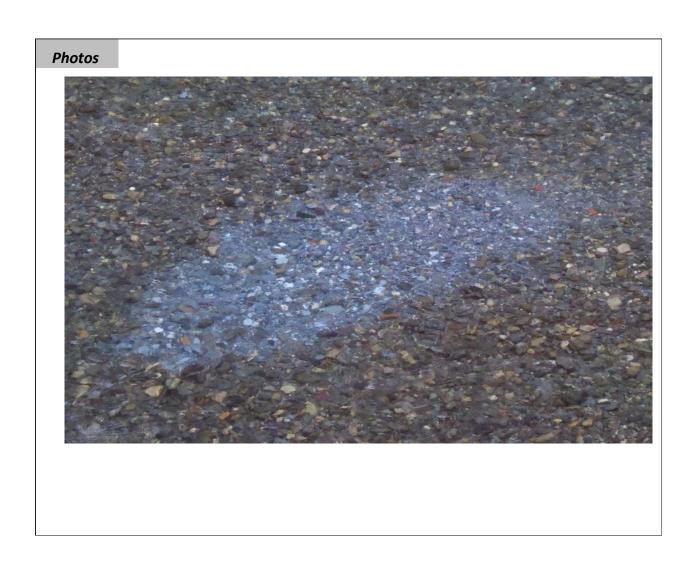
4 belles frayères observées au niveau de la gravière sous le parking du No-Kill, leur taille est relativement importante. un suivi réalisé en août a permis de mettre en avant la présence d'alevins de trf sur ce secteur.

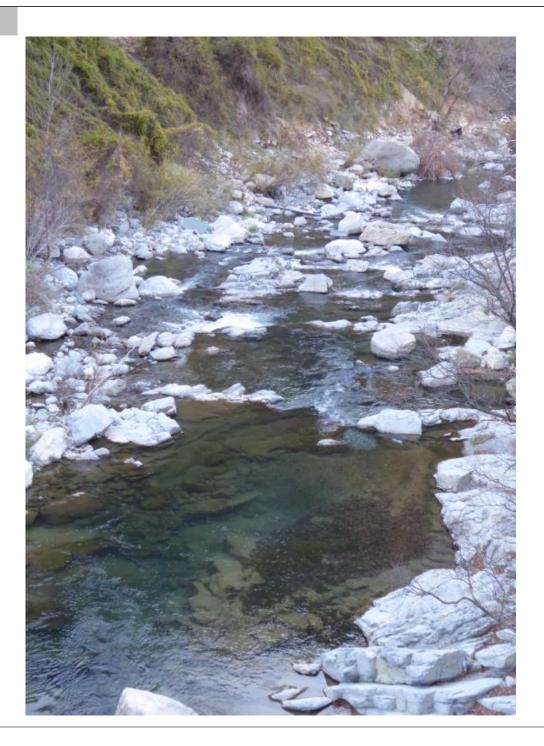
Une quinzaine de frayères localisées sur 150m de rivière, aucun poisson observé. La reproduction sur ce secteur est très satisfaisante Présence de nombreuses traces, signalant la présence de nombreux cormorans

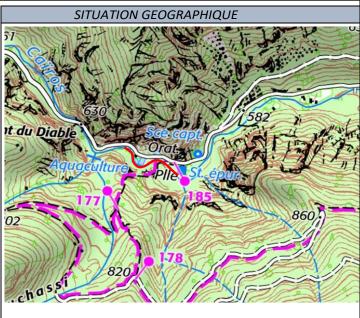
LOCALISATION		
Vallée :	Roya	
Affluent de :	cairos	
Commune :	Saorge	
Cour d'eau :	Cairos	
Lieu-dit :	Pisciculture	
Altitude :	600	
Coordonnées gps

OBSERVATIONS		
Linéaire parcouru :	Environ 100 métres de cours d'eau	
Condition d'écoulement :	normal	
Turbidité	claire	
Nombre de frayères observées :	10	
Surface totale des frayères observées :	5 m²	
Taille moyenne des frayères:	0,5m²	
Nombre de frayères occupées	0	
Nombre de poissons observés :	0	
Taille des poissons observés :	0	
Surface Granulometrique Favorable du tronçon :	moyenne

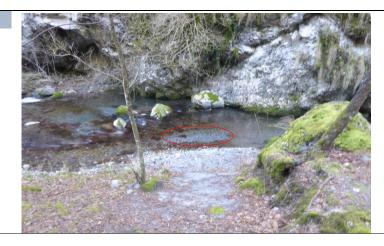
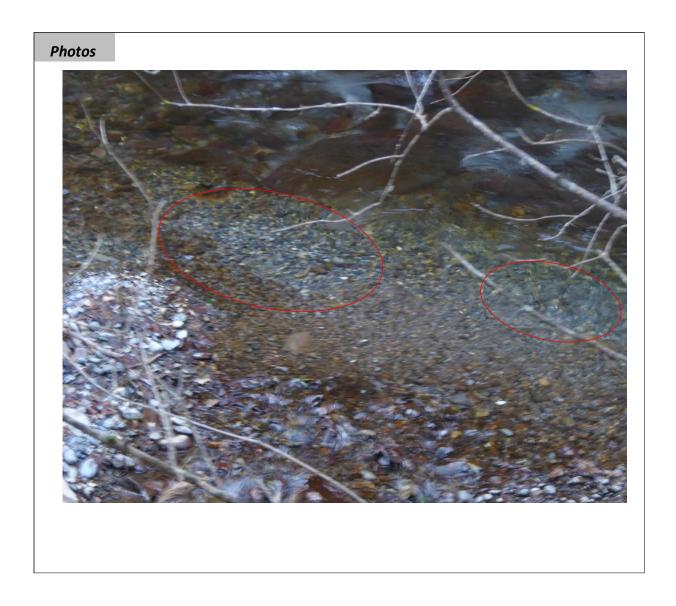
une dizaine de frayères sur 100m de rivière, aucun poisson observé. La reproduction sur ce secteur est satisfaisante, la quasi-totalité de la sgf est utilisée. les frayères se localisent dans chaque beau trou.

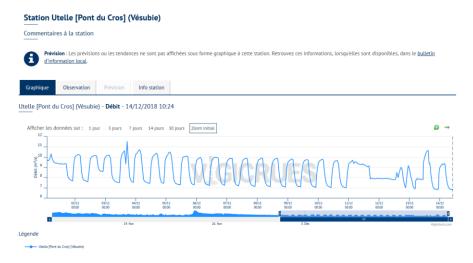
Sur certains secteurs, la reproduction est tout de même très compliquée : prenons l'exemple de la Vésubie qui a connu des variations (anthropiques) de débits pendant toute la période de reproduction (courbes des débits ci-dessous).

La partie intermédiaire et la partie basse de la Vésubie sont soumis à de fortes variations de débit durant la période hivernale (Variations du débit de 1 à 7m³ travaux EDF + prise d'eau du canal de la Vésubie) ; les frayères sur ces secteurs ont été localisé à proximité immédiate des berges dans moins de 30cm d'eau, la chance de survie des œufs est quasi nul.
