FEDERATION DES ALPES-MARITIMES POUR LA
PECHE ET LA PROTECTION DU MILIEU
AQUATIQUE

RESTAURATION DE LA FONCTIONNALITE DES FRAYERES A TRUITES

2021

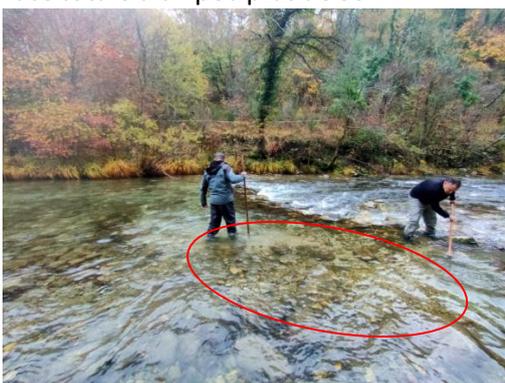
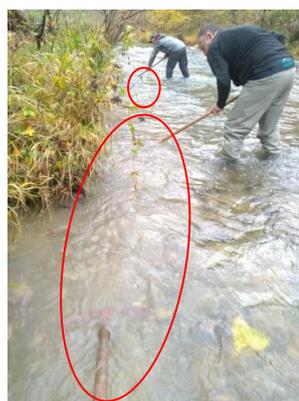
Sur ce tronçon une demi-journée de travail à 6 personnes a permis de réhabiliter une dizaine de placettes favorables à la fraie de 1 m² à 5 m² par scarification. pour une surface totale d'un peu plus de 30 m²

La scarification consiste à faire ressortir les graviers en les désolidarisant par une action mécanique manuelle. A l'aide de pics et de râpeaux ont cassé la croûte de calcaire sur des zones potentiellement favorables à la fraie, pour faire ressortir les graviers indispensables au bon fonctionnement des frayères. cette technique demande de l'énergie et du temps, mais son efficacité n'est plus à prouver.

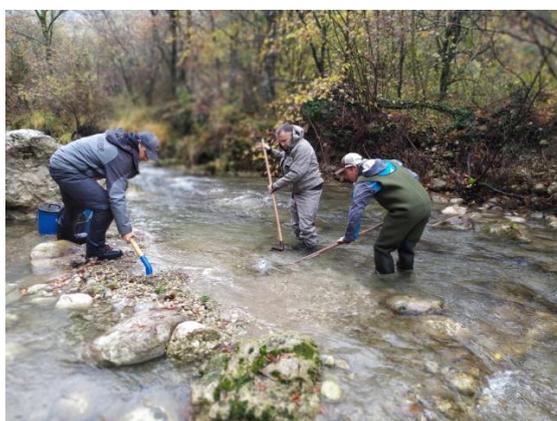
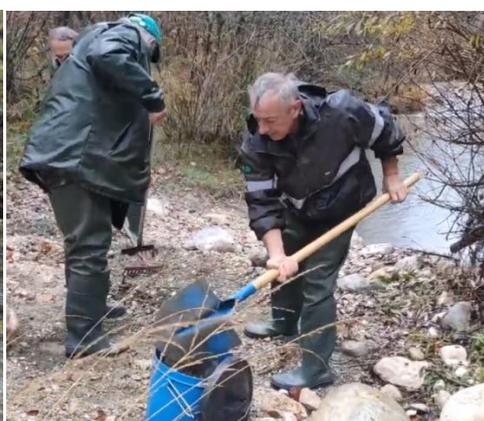
Ainsi que de créer de toutes pièces, 5 placettes de fraie supplémentaires, par réengraissement sédimentaire (en récupérant les banquettes de graviers suspendues). ce secteur a été identifié comme fortement déficitaire en surface granulométrique favorable à la fraie. les placettes créées ont une surface moyenne de 3m² et une épaisseur de graviers d'environ 30 cm, peu de bancs de graviers ont permis de récupérer du substrat pour créer ces placettes..

Une deuxième méthode a été utilisée sur ce secteur, elle consiste à réengraisser les placettes favorables à l'aide des bancs de graviers hors d'eau sur les bords (laisses de crues).

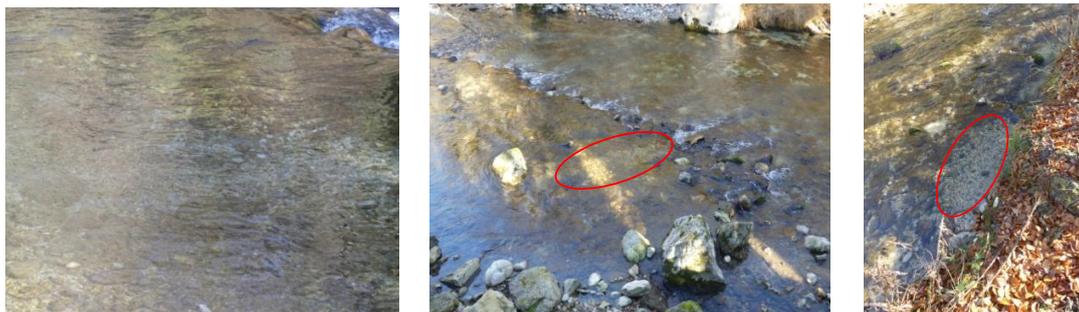
Sur la quinzaine de placettes réhabilitées en début de mois, seulement 3 petits grattés ont été observés. aucune autre trace de reproduction n'a été constaté en dehors des placettes restaurées.

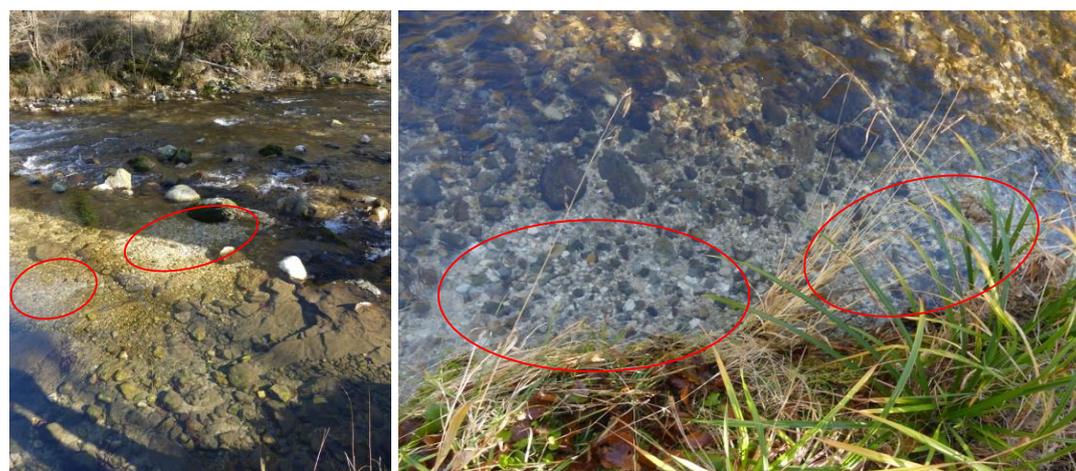
7 nids ont été localisés lors de ce suivi, tous sur des frayères restaurées. 9 placettes réhabilitées n'ont pas été utilisées par les poissons.

Uniquement 2 petits grattés ont été localisés en dehors des secteurs restaurés, ces grattés sont localisés sur un substrat peu favorable concrétionné et grossiers, signe du manque de SGF.

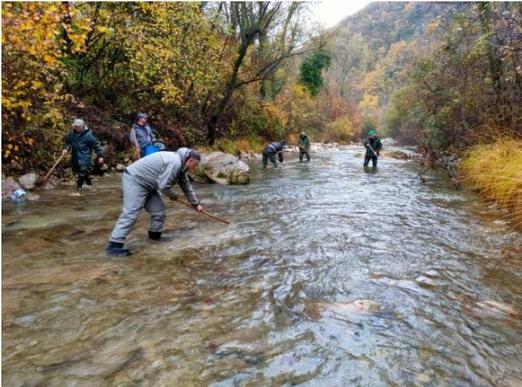
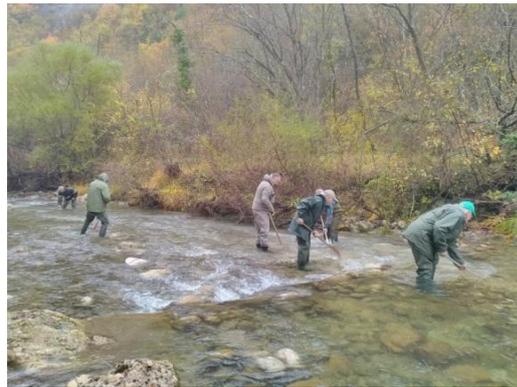
Sur ce tronçon une journée de travail à 6 personnes a permis de réhabiliter une vingtaine de placettes favorables à la fraie de 1 m² à 4 m² par scarification . pour une surface totale d'un peu plus de 50 m²

la scarification consiste à faire ressortir les graviers en les désolidarisant par une action mécanique manuelle. A l'aide de pics et de râpeaux on casse la croûte de calcaire sur des zones potentiellement favorables à la fraie, pour faire ressortir les graviers indispensables au bon fonctionnement des frayères. cette technique demande de l'énergie et du temps, mais est très certainement la plus efficace.

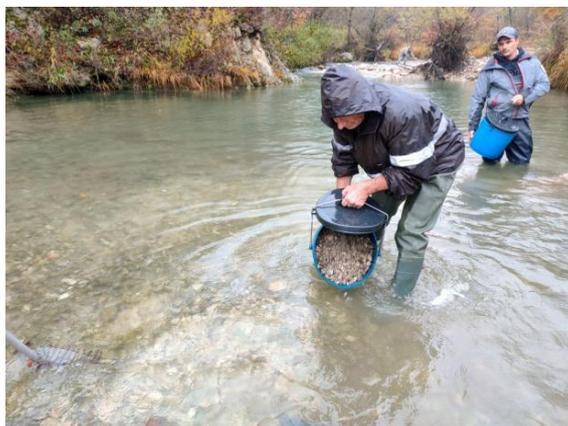
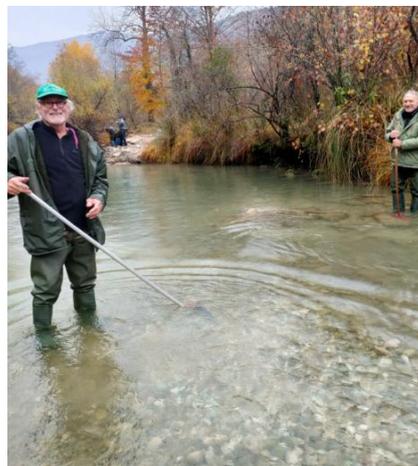
Une demi-journée supplémentaire a permis de créer de toutes pièces, une dizaine de de fraie supplémentaires, par réengraissement sédimentaire (en récupérant les banquettes de graviers suspendues). ces placettes ont été créées sur les zones les plus déficitaires en substrat favorable du tronçon. Des placettes avec une surface moyenne de 4 m² et une épaisseur de graviers d'environ 30 cm.

Une deuxième méthode a été utilisée sur ce secteur, elle consiste à réengraisser les placettes favorables à l'aide des bancs de graviers hors d'eau sur les bords (laisses de crues).

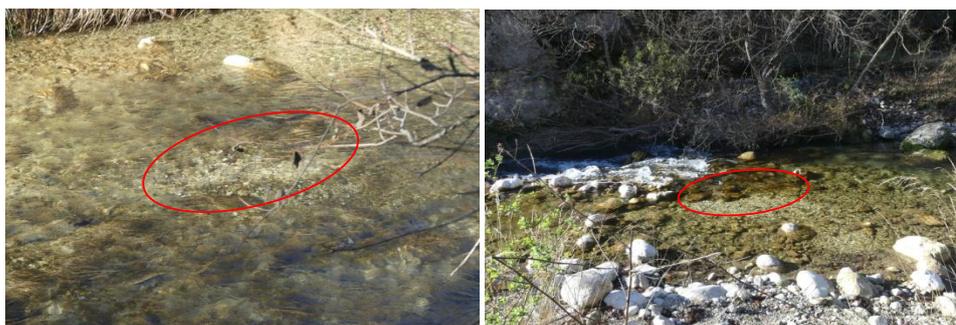
Sur ce tronçon une trentaine de placettes ont été réhabilitées en début de mois, seulement 4 grattés ont été observés. aucune autre trace de reproduction n'a été constaté en dehors des placettes restaurées.

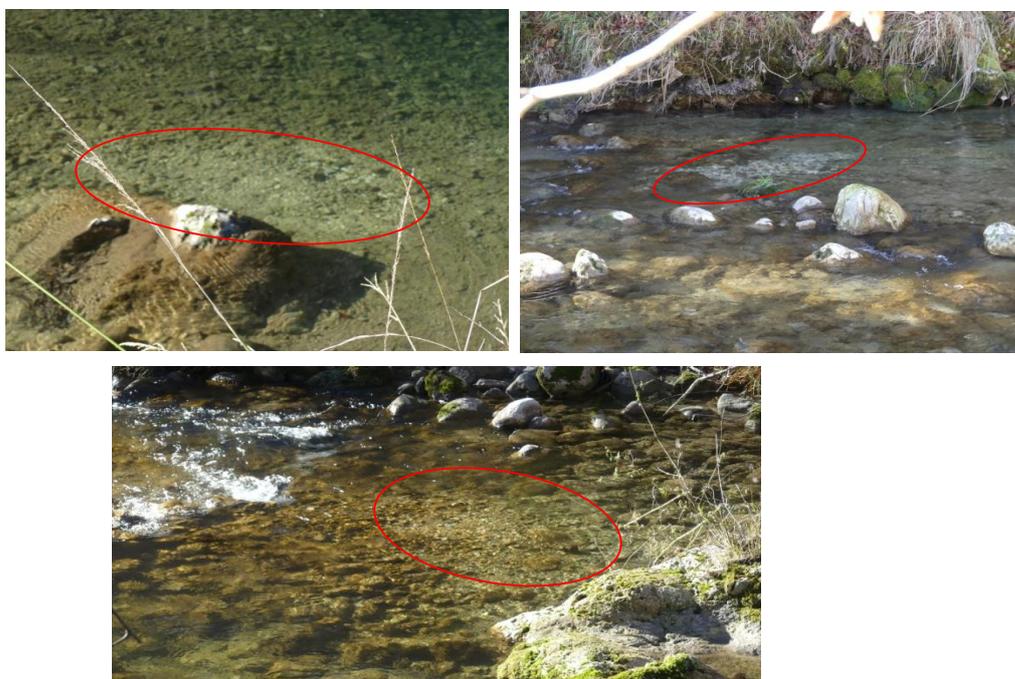
Lors de ce suivi 12 nids ont été localisés, dont 2 hors placettes restaurées la taille moyenne des frayères est relativement faible, on peut noter également remarquer que la moitié des nids localisés ont quasiment repris la couleur du substrat de la rivière, signe qu'ils ont été creusés il y a déjà 2 ou 3 semaines.

1 placette restaurée sur 2 a été utilisée par les truites et seulement 2 sur 12 frayères ont été localisées en dehors des placettes restaurées. Pour comparaison, sur ce tronçon de Loup les observations des frayères 2019-2020 avaient mis en évidence un manque important de SGF, avec la localisation d'une seule frayère (observations réalisées le 16/12/2019) contre 12 frayères localisées le 17/12/2021 après mise en place des actions de restaurations.

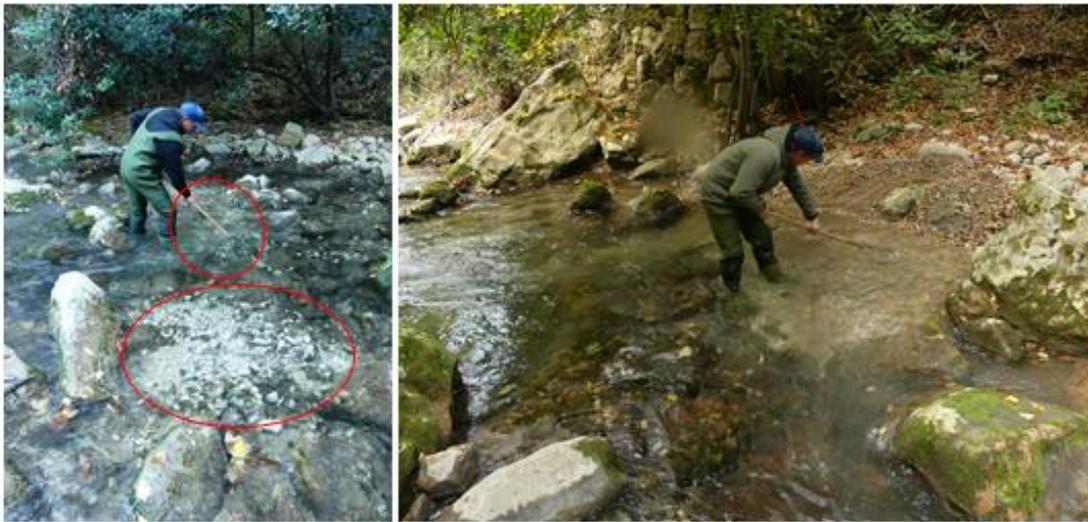
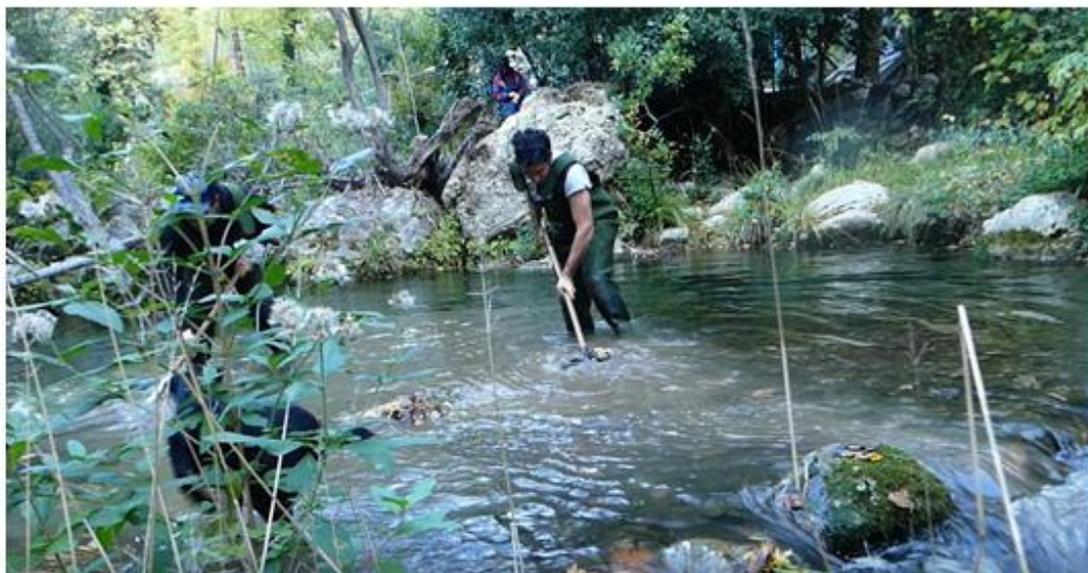
Sur ce secteur une journée de travail à 3 personnes a permis de restaurer plus d'une vingtaine de placettes sur un linéaire d'environ 500 m de cours d'eau. Ce qui représente environ 80 m² de surface granulométrique favorable à la reproduction sur ce tronçon de Cagne.

la scarification consiste à faire ressortir les graviers en les désolidarisant par une action mécanique manuelle. A l'aide de pics et de râteliers on casse la croûte de calcaire sur des zones potentiellement favorables à la fraie, afin de faire ressortir les graviers indispensables au bon fonctionnement des frayères. cette technique de restauration demande de l'énergie et du temps, mais donne d'excellents résultats.

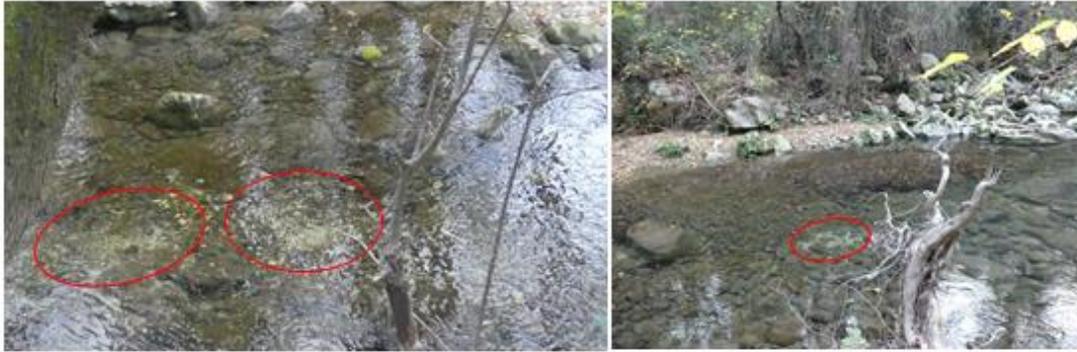
Les observations de début décembre (3/12/2021) ont permis de localiser seulement 2 petits grattés et une frayère bien marquée.

Seulement 2 placettes utilisées sur 20 restaurées, aucune trace de reproduction en dehors des placettes restaurées.

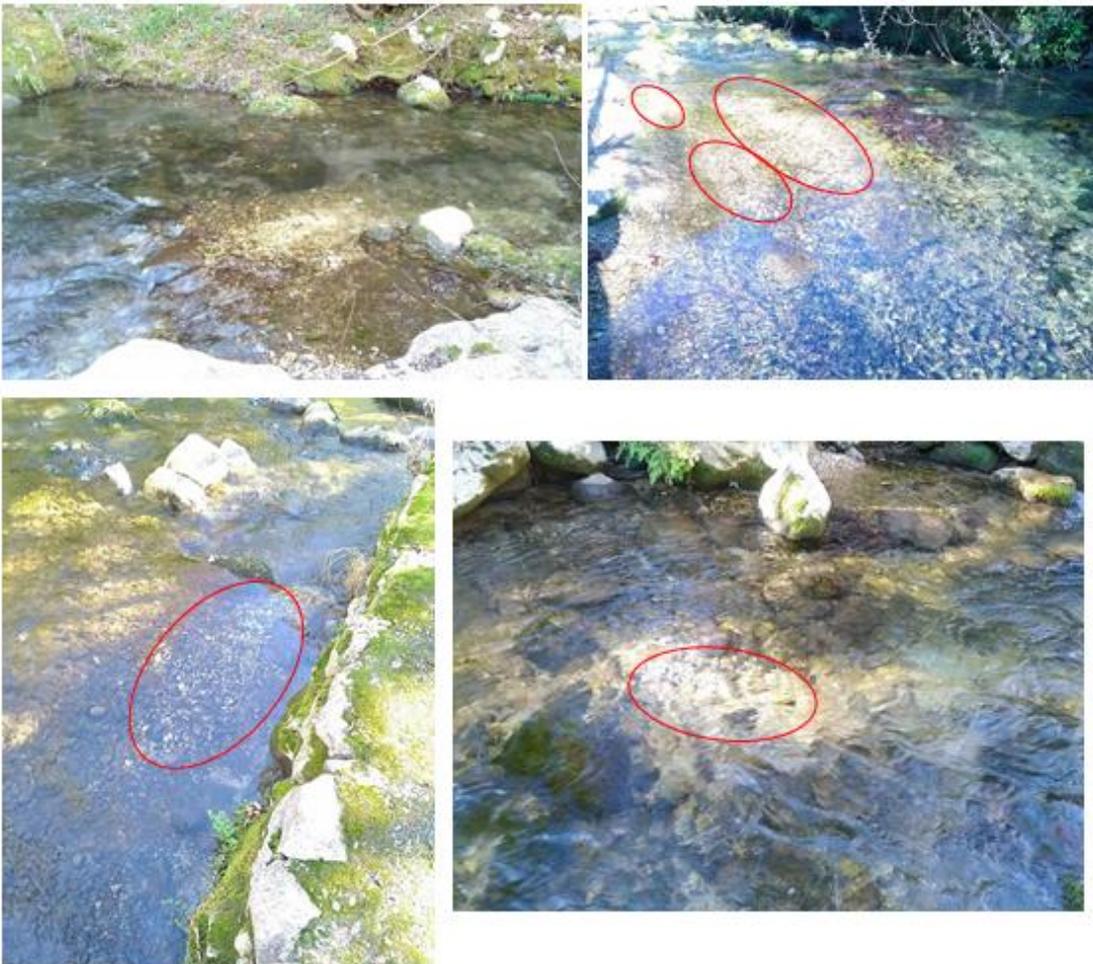
ce suivi a mis en évidence une forte utilisation des placettes restaurées, ce n'est pas moins de 13 placettes utilisées sur les 20 restaurées. Sur ce tronçon de 500 m, 18 nids ont été comptabilisés. Plusieurs placettes accueilleraient 2 ou 3 nids différents bien marqués.

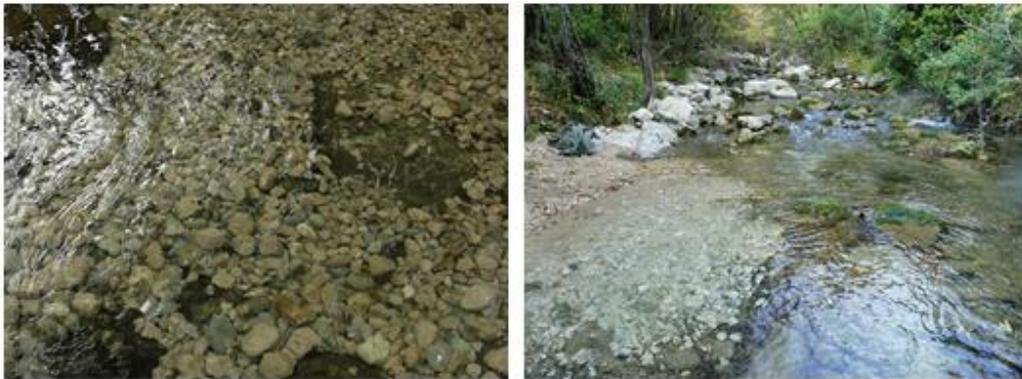
1^{er} méthode : la création de frayère par recharge sédimentaire, qui consiste à apporter manuellement des graviers du bon diamètre sur des placettes ayant la bonne hauteur d'eau et la bonne vitesse de courant, l'objectif étant de recréer des conditions idéales à la fraie. Une dizaine de placettes ont été créées sur 800m de cours d'eau, ce qui représente environ 20 m² de frayères en 2021.

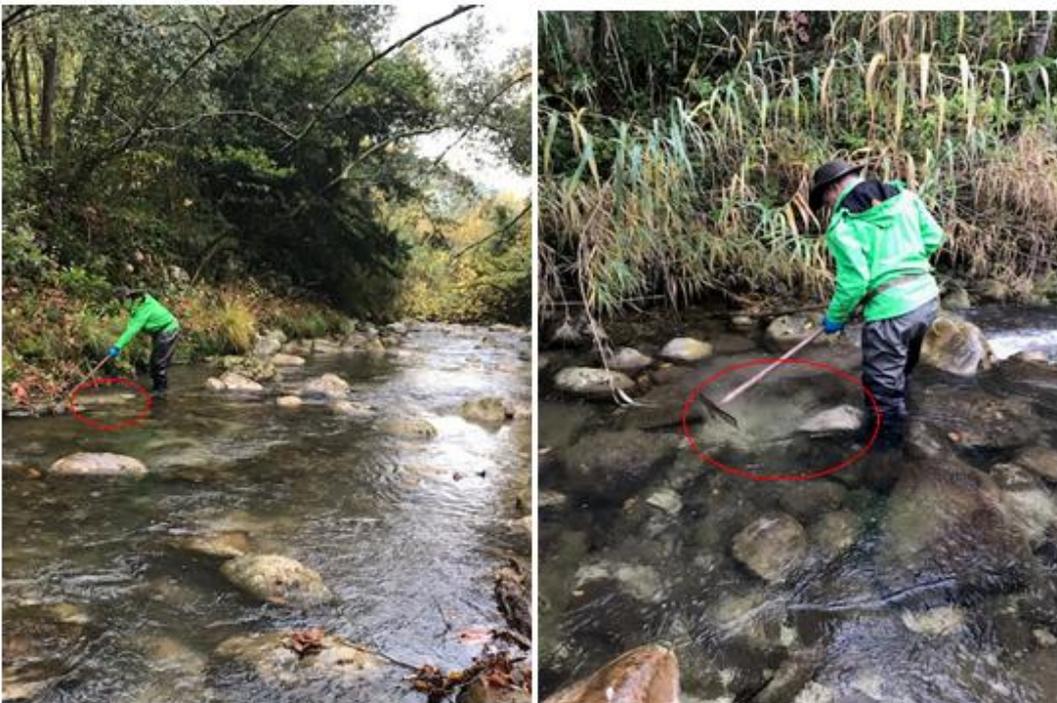
2^{ème} méthode : la scarification du substrat, qui consiste à faire ressortir les graviers en les désolidarisant par une action mécanique manuelle. A l'aide de pics et de râteliers ont cassé la croûte de calcaire sur des zones potentiellement favorables à la fraie, pour faire ressortir les graviers indispensables au bon fonctionnement des frayères. Cette technique demande de l'énergie et du temps, mais c'est très certainement la plus efficace. En 2021, plus d'une quinzaine de placettes ont fait l'objet de restauration pour un plus de 30 m².

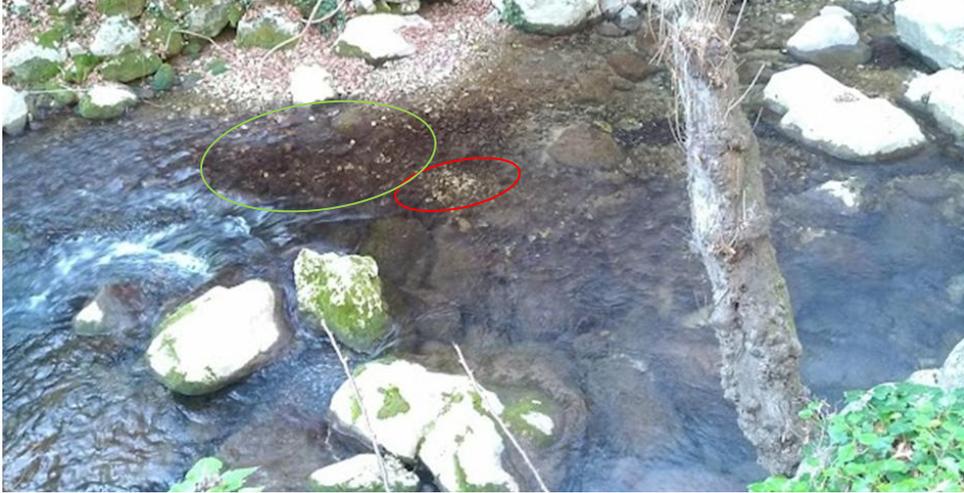
Premier suivi réalisé le 3/12/2021, seulement 1 petit gratté a été localisé à proximité immédiate d'une placette restaurée.

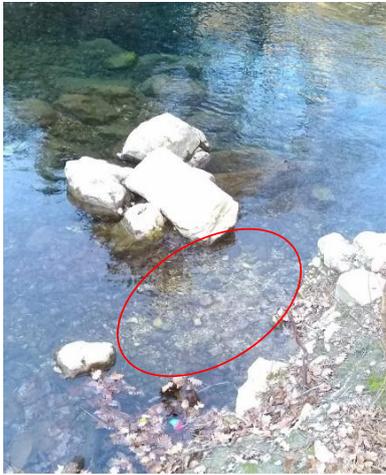
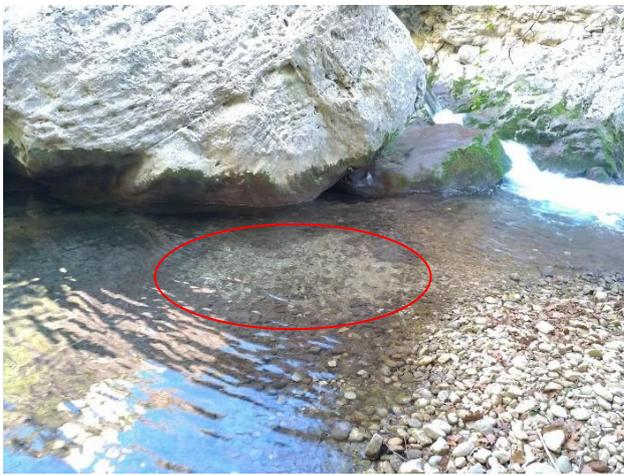
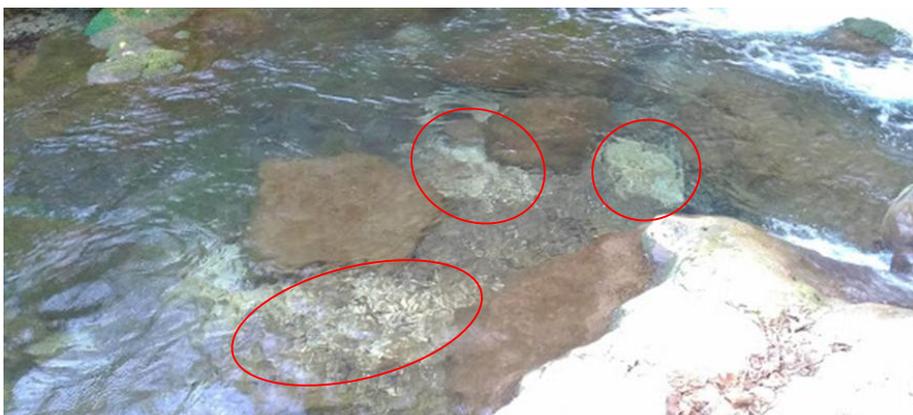
sur ce tronçon de 800m une quinzaine de frayères ont été localisées, seulement 4 en dehors des placettes restaurées. les plus beaux nids ont été observés sur des placettes scarifiées.
